## **OPINIA BIEGŁEGO SĄDOWEGO Z ZAKRESU GEOLOGII**

mgr inż. Andrzej Mazurek

Na podstawie Umowy nr 4/I/2025 z dnia 6 luty 2025 roku zawartej z Gminą Stegna, ul. Gdańska 34, 82-103 Stegna, NIP 579-206-96-87 w sprawie opinii geologicznej dotyczącej działki nr 73/4, obręb Tujsk, gm. Stegna, powiat nowodworski.

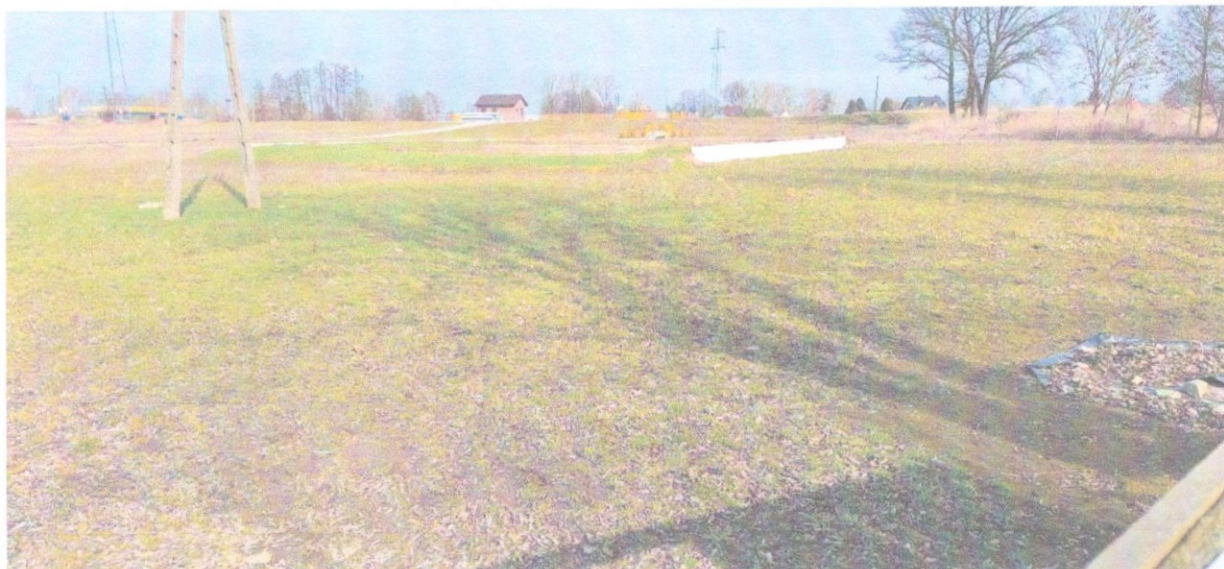
Foto. 1 Widok na działkę 73/4 obręb Tujsk

W dniu 4 marca 2025 roku przeprowadzono wizję lokalną połączoną z realizacją badań terenowych oraz pomiarów georadarowych (Foto.1).

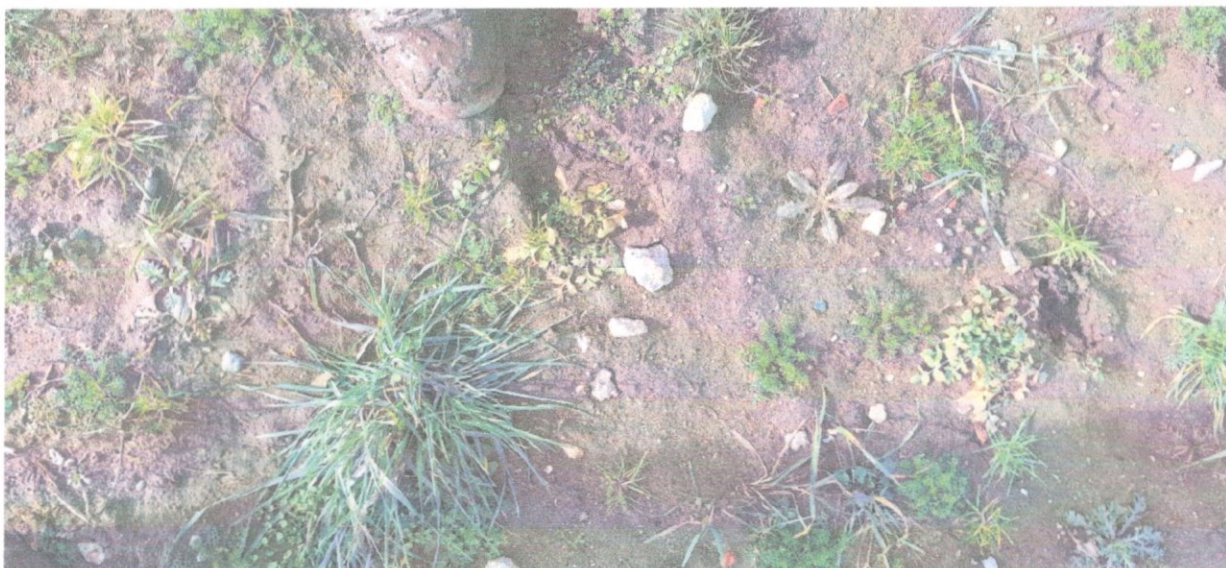
Foto. 2 Powierzchnia działki

Obserwacja powierzchni działki (Foto.2, 3) oraz niewielkie wkopy powierzchniowe (Foto.4) wskazały, że w glebie znajdują się liczne fragmenty skalne wśród których około 10% to okruchy betonu lub cegły. Zwykle te fragmenty stanowią frakcję zwirową od 2 mm do 4 cm, jednak sporadycznie spotykane są również kamienie o średnicy do około 10 cm.

W glebie pozostają jeszcze liczne fragmenty skalne wśród których około 10% to okruchy betonu lub cegły. Pozostała część tych skalnych okruchów to fragmenty skał naturalnych. Zwykle te fragmenty stanowią frakcję żwirową od 2 mm do 4 cm, jednak sporadycznie spotykane są również kamienie o średnicy do około 10 cm (Foto.2 i 3).

Pozostawiony na działce materiał żwirowy, przy tym charakterze gleby jest technologicznie nie do usunięcia. Zastosowanie gęstych siatek maszyn przesiewających spowoduje ich zapychanie materiałem wilgotnym, kiedy gleba na działce będzie plastyczna, a w czasie suszy zbrylone fragmenty gleby będą z kolei usuwane jako żwir.

Aby zapobiec powstawaniu uciążliwego „błota” właściciel działki będzie zmuszony do dowiezienia kruszywa w postaci piasku i żwiru w celu poprawy filtracji wody powierzchniowej w glebie.

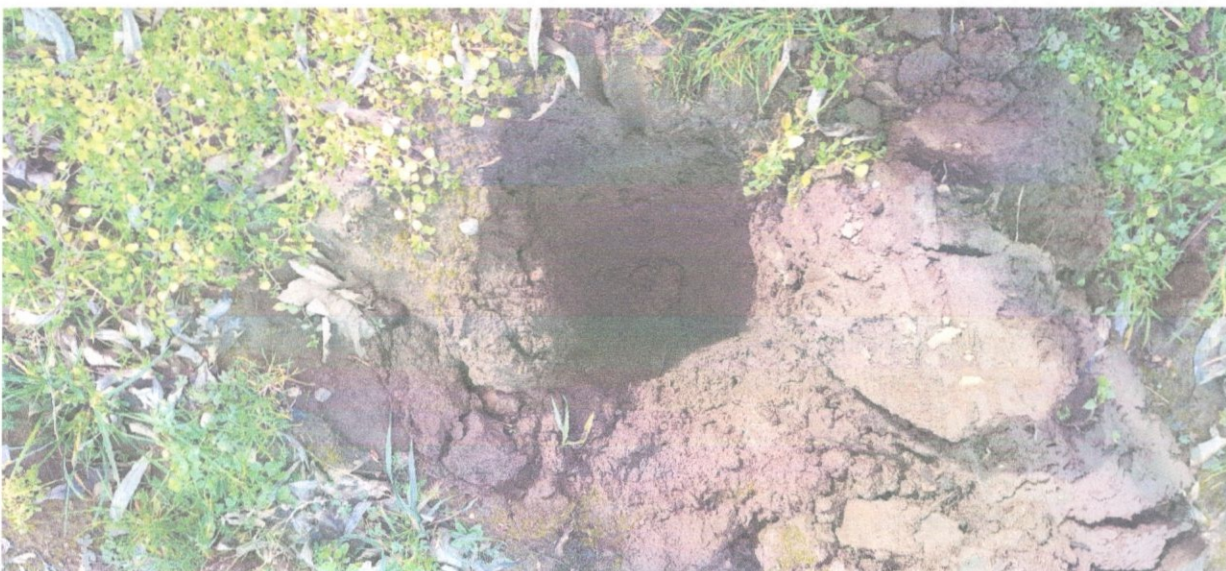
Foto. 4 Wkop

Na powierzchni oraz we wkopie obecne były charakterystyczne dla Żuław utwory w postaci drobnych osadów zastoiskowy reprezentowanych przez iły, muły i namuły. Tego samego typu utwory zidentyfikowano na okolicznych polach uprawnych.
